INFORTUNISTICA STRADALE CASE STORIES

PRONTO INTERVENTO E MESSA IN
SICUREZZA SU SCENARIO POST
INCIDENTALE

PRONTO INTERVENTO E MESSA IN SICUREZZA SU SCENARIO POST INCIDENTALE

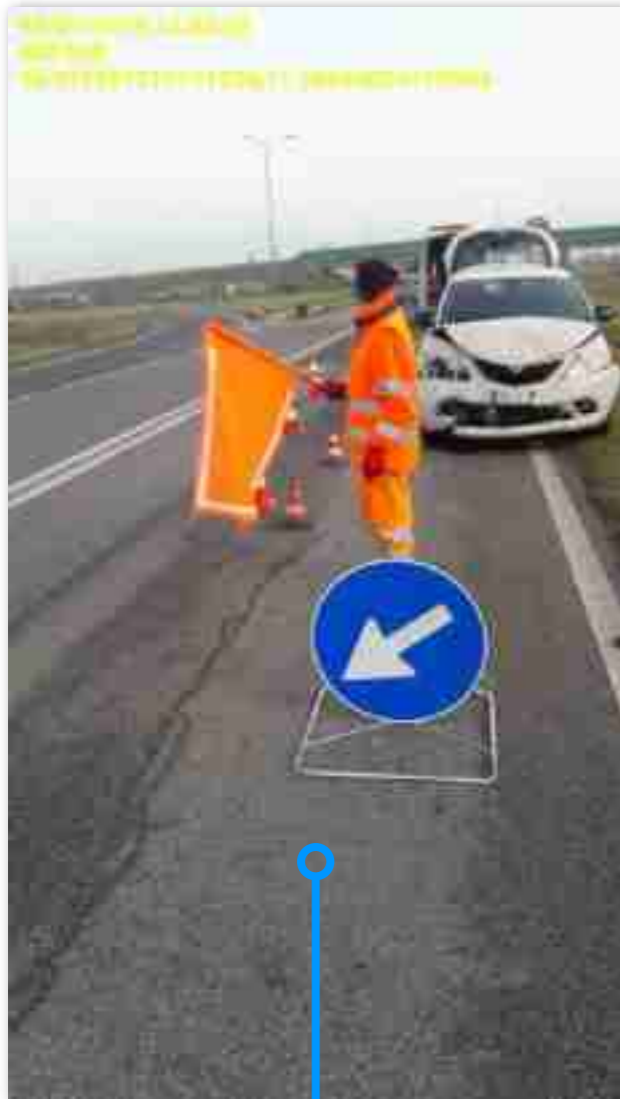
Dispersione di vetri e liquido funzionale (idrocarburi) sulla sede stradale.

Definizione dell'area di cantiere con segnaletica e operatori per gestire la viabilità.

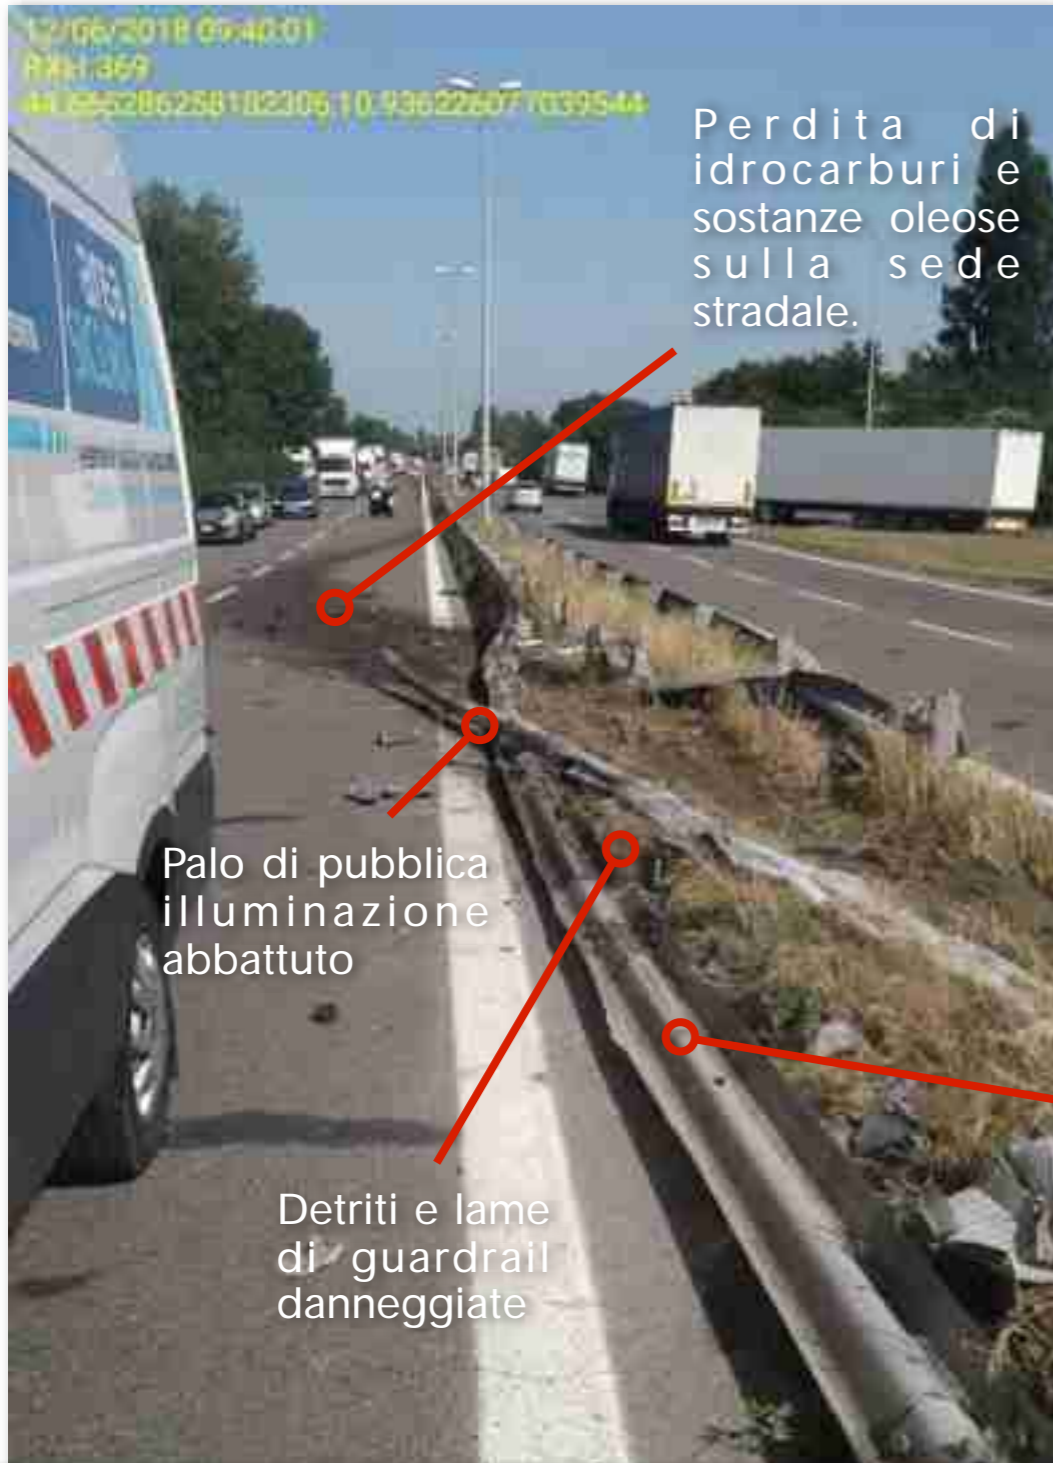
Perdita di idrocarburi e sostanze oleose sulla sede stradale.

Palo di pubblica illuminazione abbattuto

Detriti e lame di guardrail danneggiate

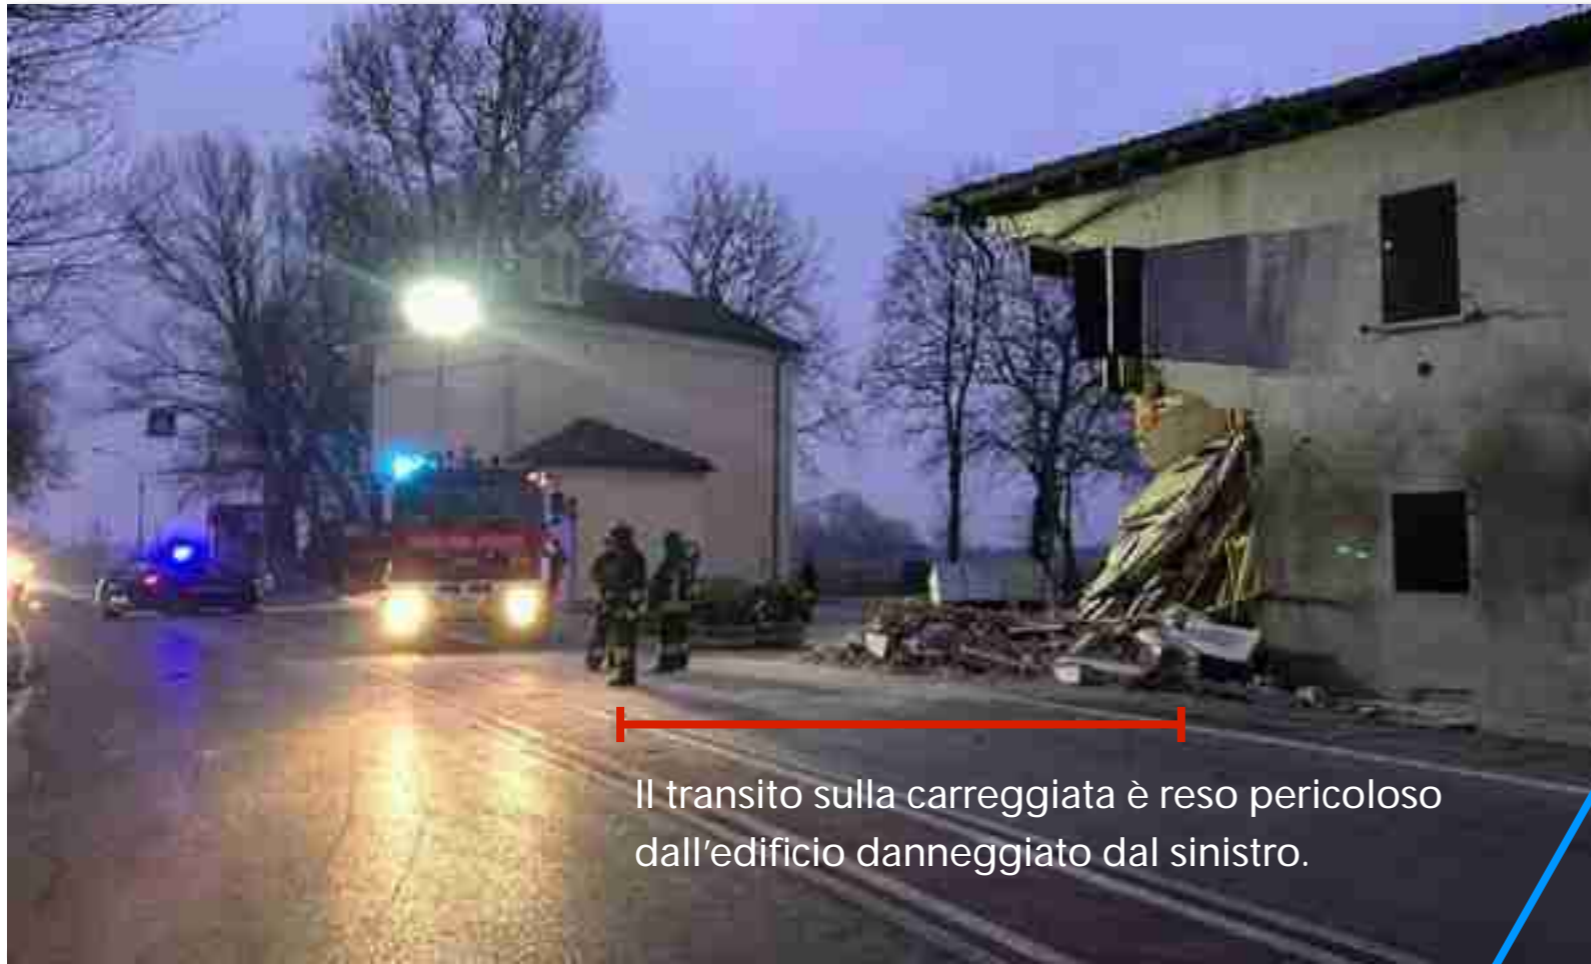
Il transito sulla carreggiata è reso pericoloso dall'edificio danneggiato dal sinistro.

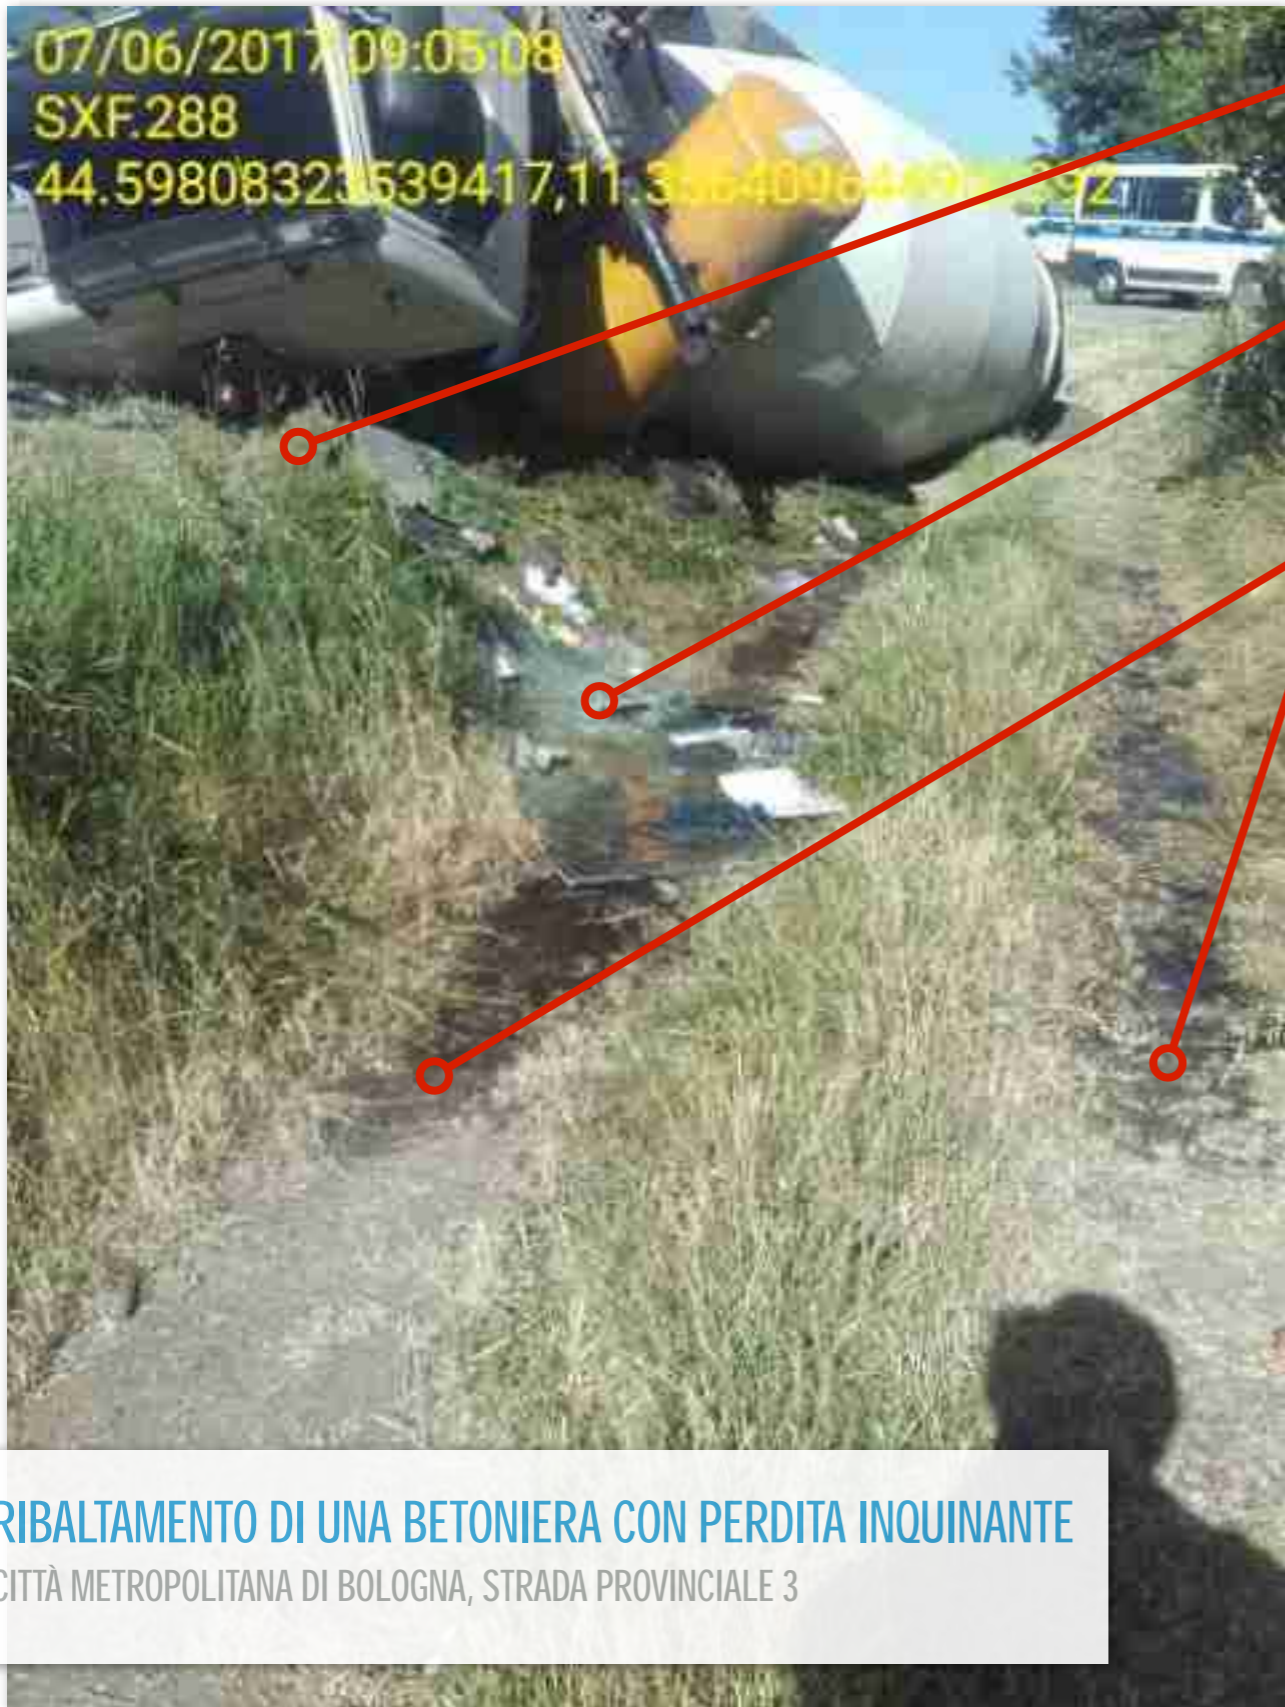
Banchina danneggiata.

Plastica, vetro e altri detriti.

Dispersione di idrocarburi sul terreno, con pericolo di inquinamento.
