INFORTUNISTICA STRADALE CASE STORIES

PRONTO INTERVENTO E MESSA IN
SICUREZZA SU SCENARIO POST
INCIDENTALE

PRONTO INTERVENTO E MESSA IN SICUREZZA SU SCENARIO POST INCIDENTALE

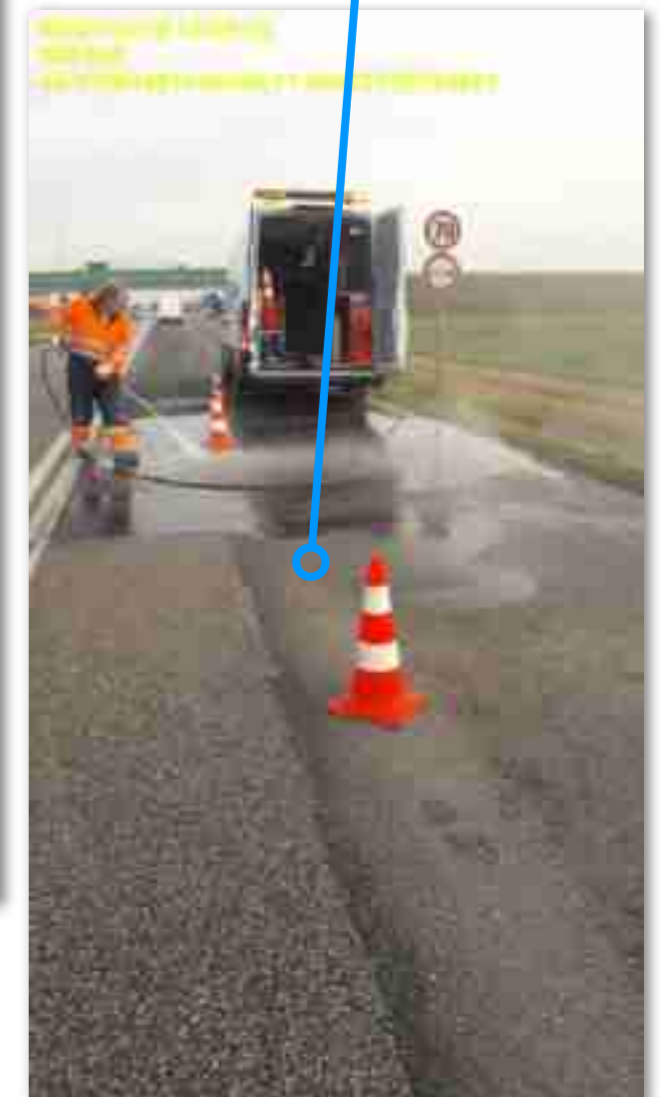
Trattamento dell'area stradale con agente disperdente Bioversal FW, al fine di accelerare l'abbattimento biologico delle sostanze oleose ancora presenti.

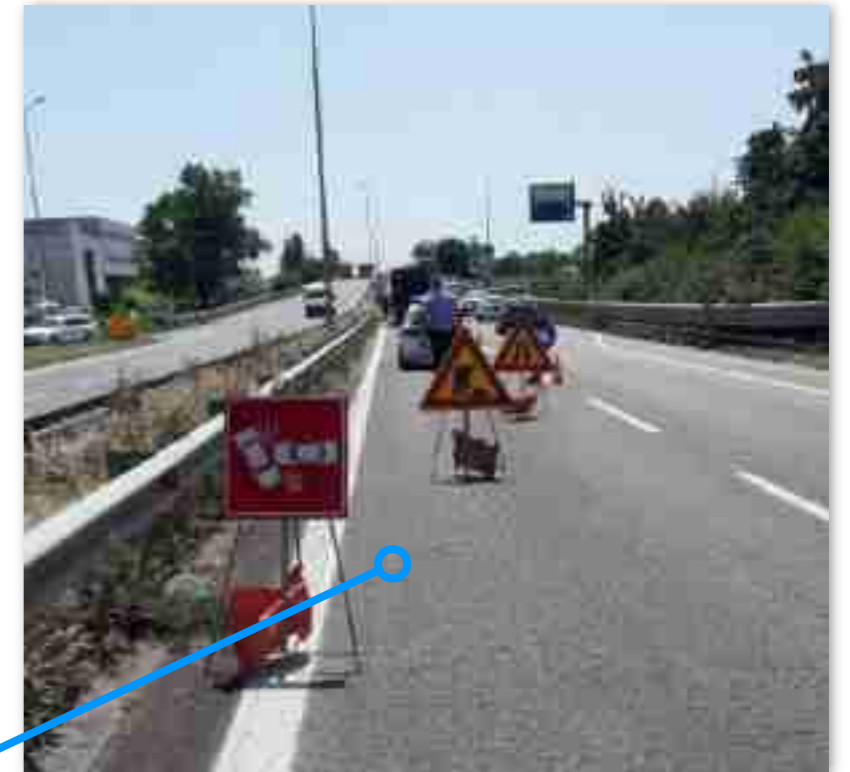
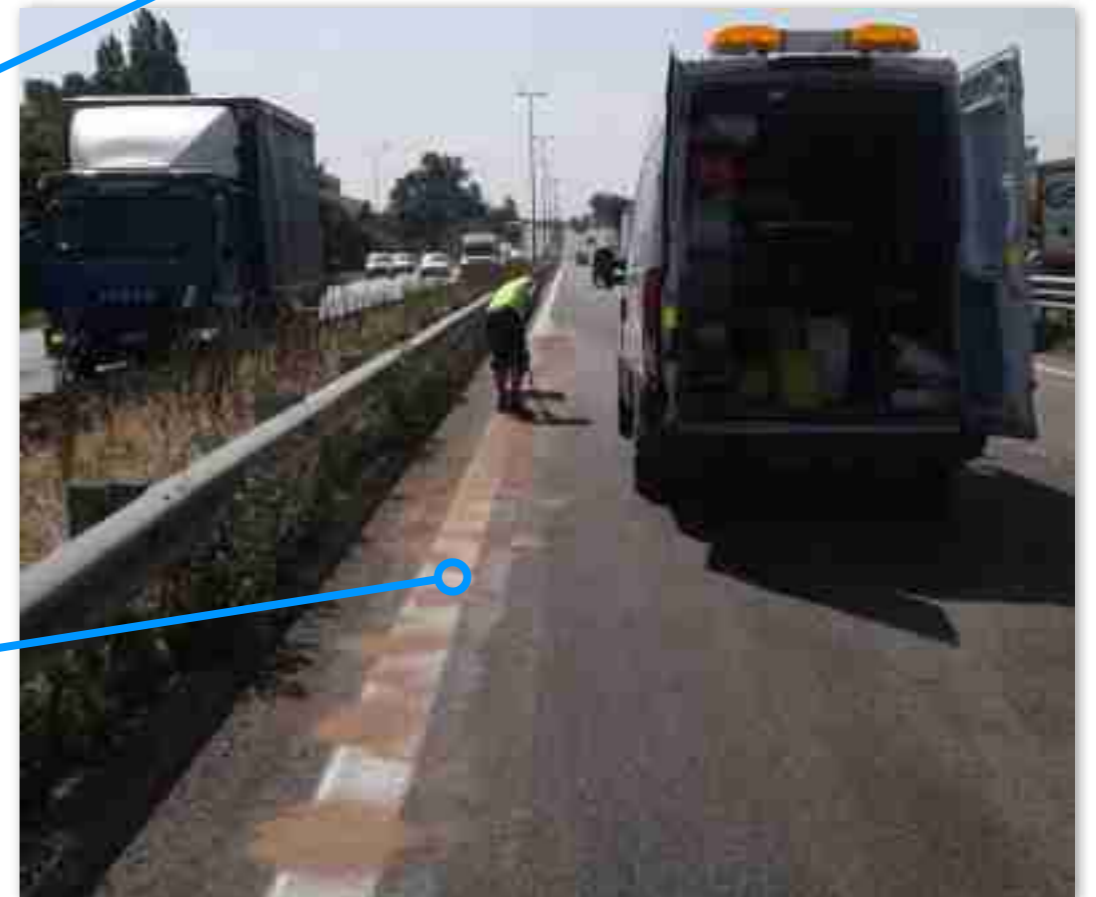
Guardrail abbattuto, quindi assenza di dispositivi di sicurezza

Effettuata la pulizia dell'area con impiego di assorbente granulare Terroil

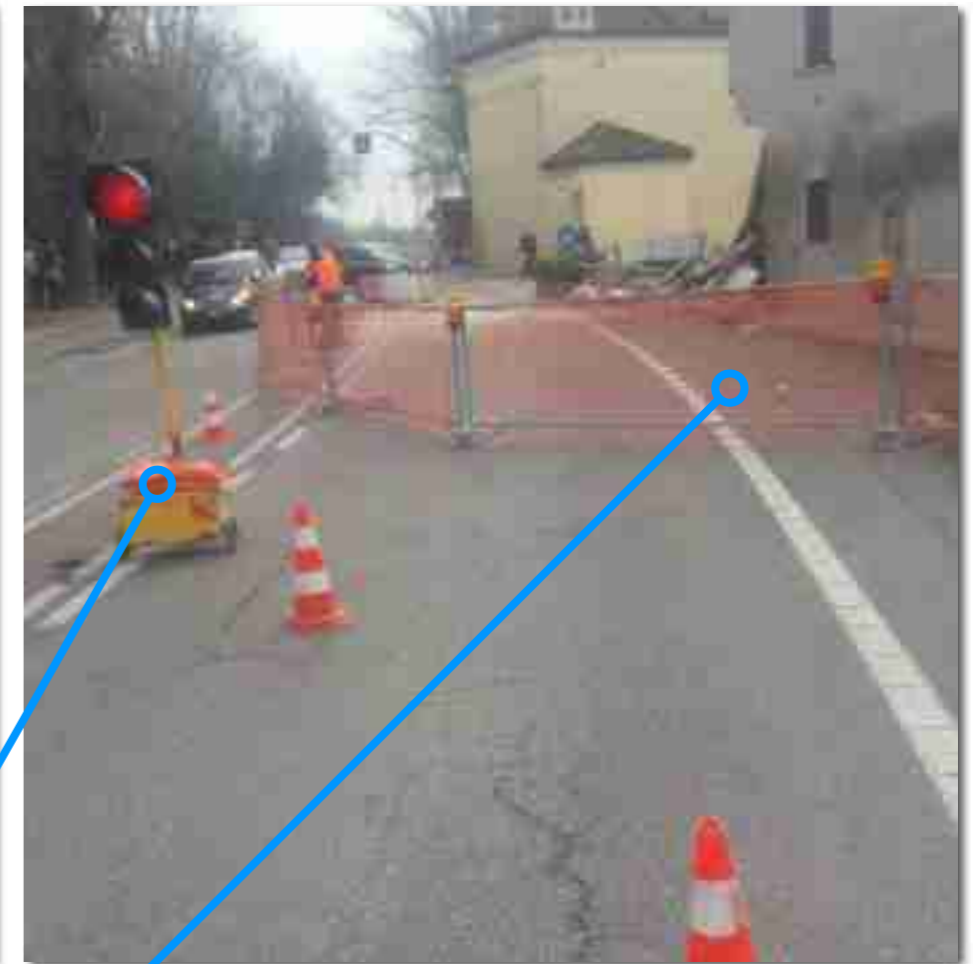
Il transito sulla carreggiata è reso pericoloso dall'edificio danneggiato dal sinistro.

Installato semaforo per senso unico alternato.

Allestita transennatura con recinzione metallica da cantiere ad una distanza di 5-6 metri dal fabbricato.
